Bilan d'activité

Grégory MOIRIN, Technicien rivière
Syndicat Intercommunal de la Choisille et de ses
Affluents (S.I.C.A.)

S.I.C.A
SYNDICAT INTERCOMMUNAL
DE LA CHOISILLE ET DE SES AFFLUENTS

2^{ème} année de mise en œuvre des travaux du programme d'intervention

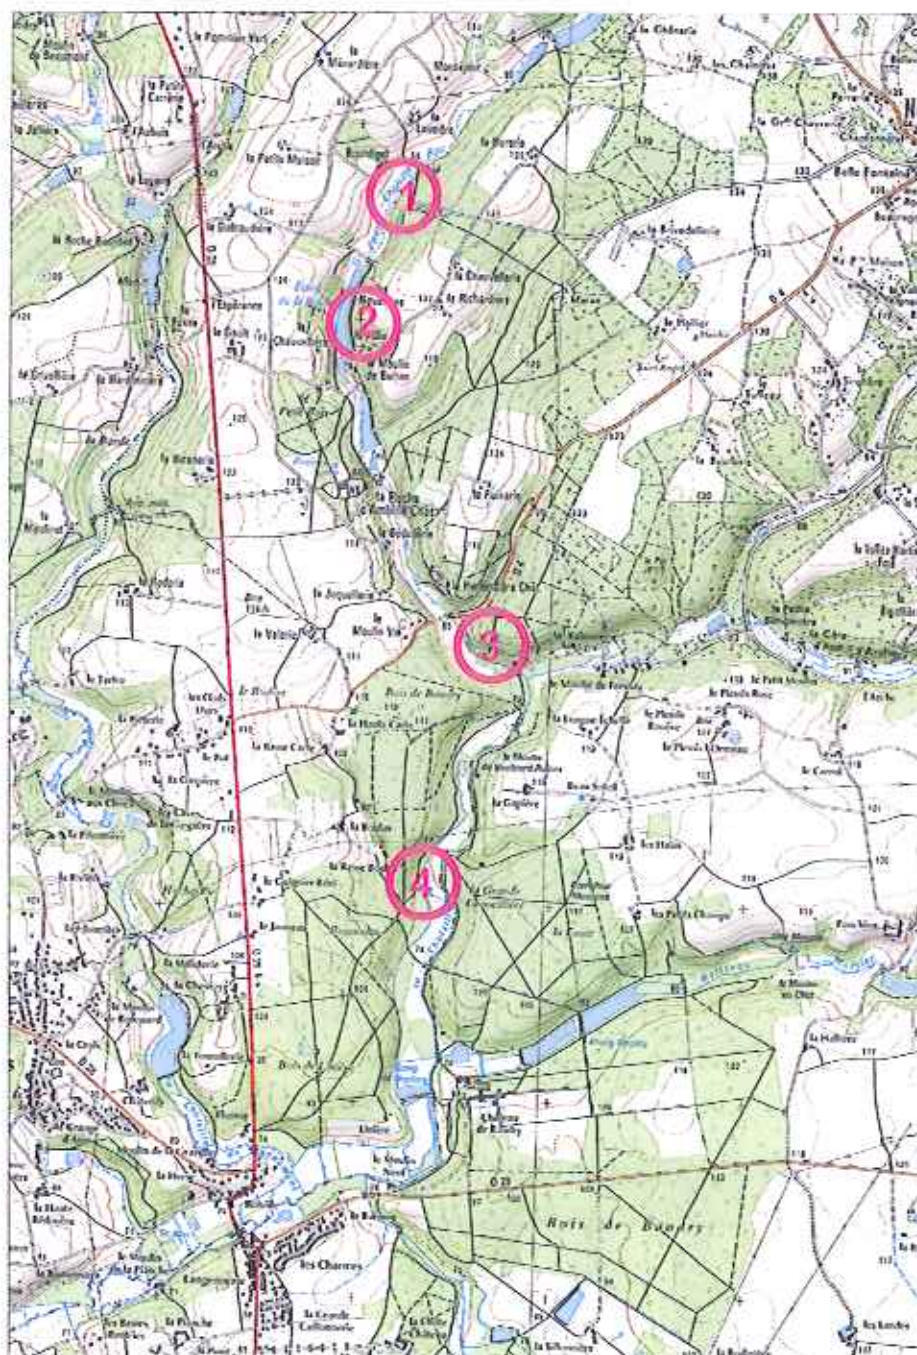
Carte de localisation des stations

- La station (1) témoin au lieu dit « Bourdigal »
- La station (2) état initial avant restauration au lieu dit « Etang de la Roche »
- La station (3) état initial avant restauration par recharge au lieu dit « Baudry »
- La station (4) état initial avant abaissement de la ligne d'eau au lieu dit « La Basse Boulas »

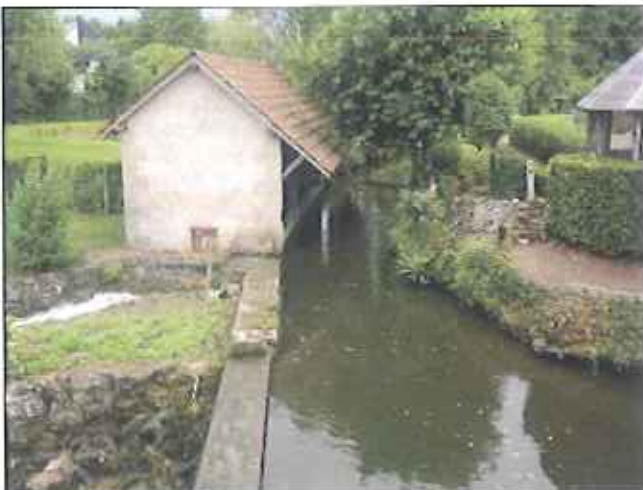
Figure 3. Lavoir et son déversoir (Limite aval de la station).

Dans le cadre de la restauration de la continuité écologique de la Choisille, il est prévu, entre autres, un aménagement du déversoir du lavoir de Charentilly. L'inventaire piscicole réalisé en juillet 2013 constitue un état initial avant aménagements.

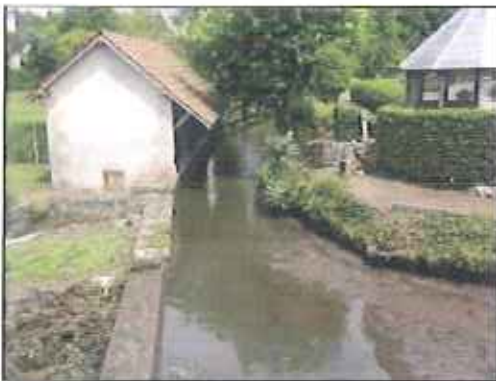
Figure 5. Extrémité aval de la station : Système limono-vaseux.

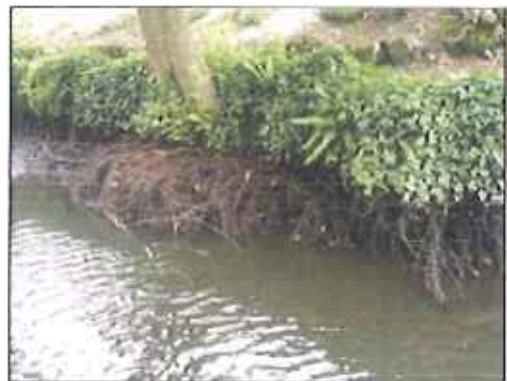
Les protections de berges altérées laissent place à quelques sous-berges et systèmes racinaires (principalement en rive gauche), constituant les seuls habitats structurants pour la faune piscicole.

Figure 6. Systèmes racinaires denses (rive gauche).

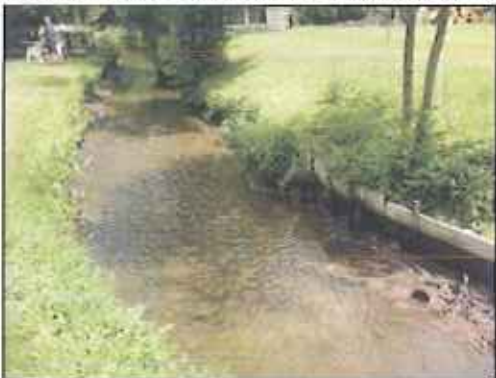
Figure 7. Vue médiane de la station : substrat sablo-gravelo-pierreux en fond de lit et limono-sableux en berge.

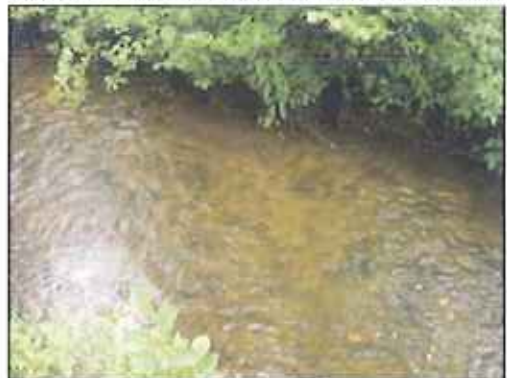
Figure 8. Vue médiane de la station : substrat sablo-gravelo-pierreux en fond de lit et limono-sableux en berge.

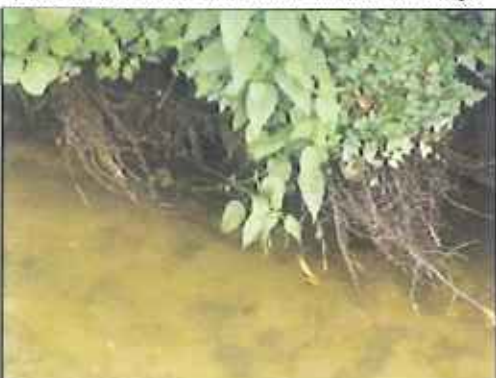
Figure 9. Substrat sablo-pierreux. Présence de systèmes racinaires.

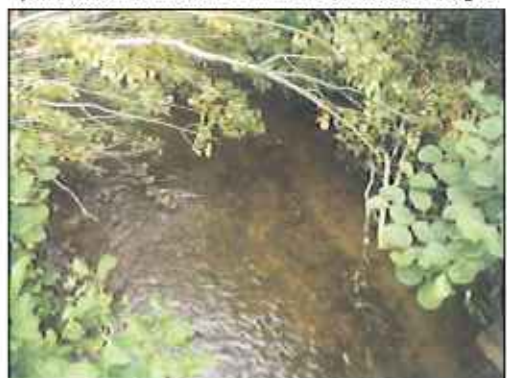
Figure 10. Substrat à dominante sablo-graveleuse (extrémité amont de la station).

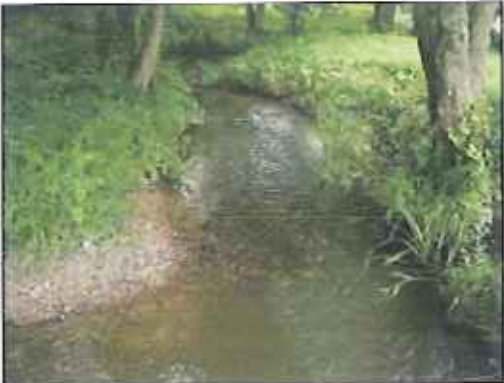
Figure 15. Vue aval de la station : Succession de profond, radier et plat courant.

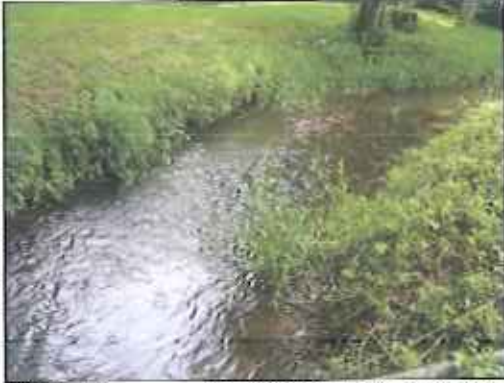
Figure 16. Vue médiane : Plats courants à radiers.

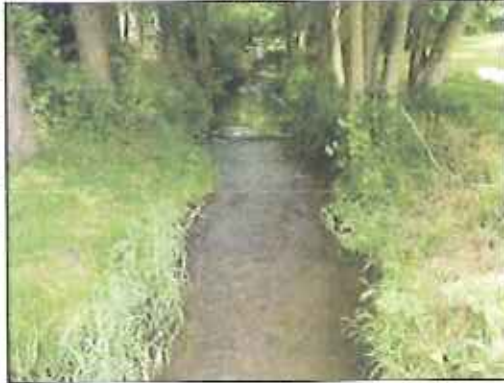
Figure 17. Vue Amont de la station.

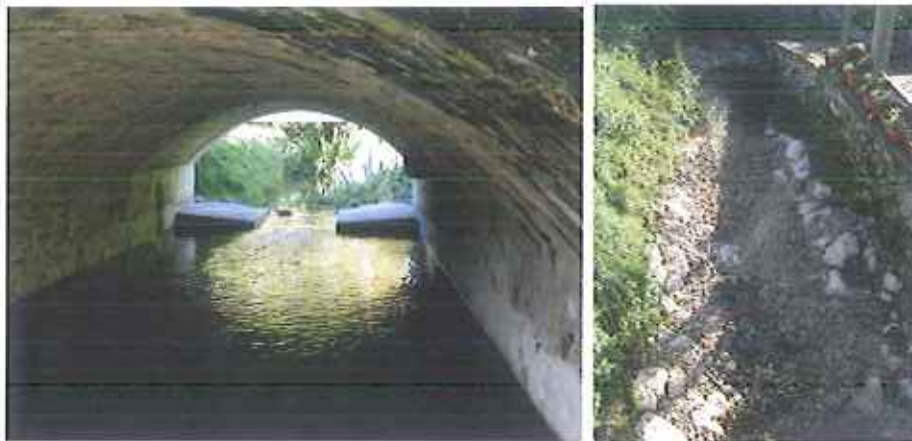
- Ouverture d'un ancien bras de cours d'eau de l'ancien Moulin de Vauléard (Nouzilly)

La vétusté des ouvrages hydrauliques situés au niveau de la prise d'eau du Moulin de Vauléard a eu pour conséquence de déconnecter un linéaire d'environ 80 m de l'ancien lit de la Choisille de Chenusson. La totalité de l'écoulement empruntant l'ancien bief du moulin transitait ensuite par une brèche formée au niveau d'un dispositif de décharge hydraulique. Une hauteur de chute s'était ainsi créée compromettant la circulation de la majeure partie des espèces aquatiques et piscicoles.

L'intervention a consisté à aménager un seuil enroché à l'entrée de l'ancien bief avant de rouvrir le bras d'origine ou transite désormais l'intégralité de l'écoulement. Le bief servira de bras de décharge avant débordement du cours d'eau. Le lit d'origine, présentant ponctuellement des phénomènes d'érosion, va se réajuster et trouver progressivement un profil d'équilibre.

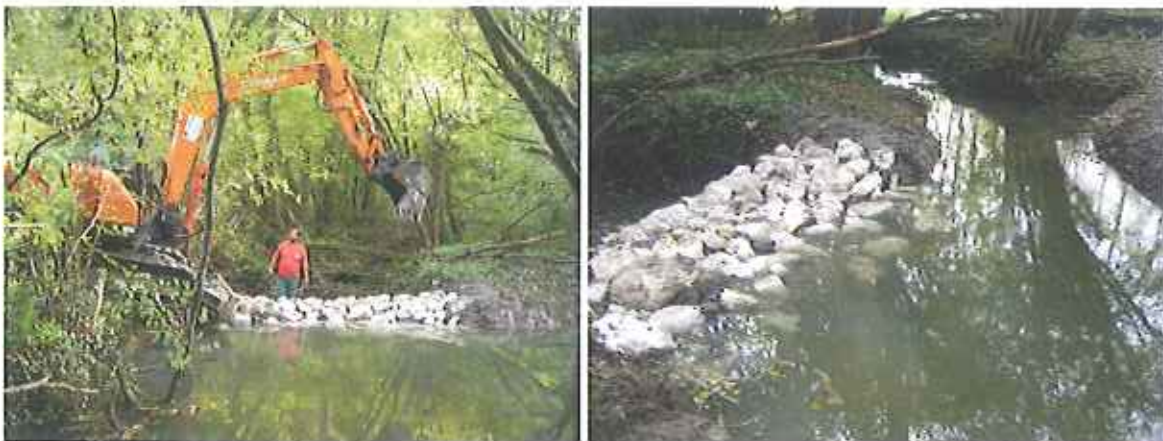
- Aménagement d'un bras de contournement au déversoir de la Basse Boulas (Cérelles)

Le déversoir de la Basse Boulas a pour fonction de maintenir la ligne d'eau de la Choisille de Chenusson pour alimenter un ancien bief jusqu'à l'escalier d'eau de l'étang de Neptune dans la propriété du site classé du Château de Baudry.

Les travaux de terrassement du bras ont précédé son aménagement avec 6 seuils franchissables et la recharge en matériaux alluvionnaires. Les travaux, qui ne se sont pas déroulés dans des conditions idéales, ont cependant permis d'abaisser d'une vingtaine de centimètres le niveau de la ligne d'eau amont.

Le niveau d'ambition fixé initialement n'a pas pu être atteint. En effet, le niveau d'abaissement de la ligne d'eau étant insuffisant, il n'a pas été possible de diversifier les écoulements et les habitats dans la zone d'influence du déversoir.

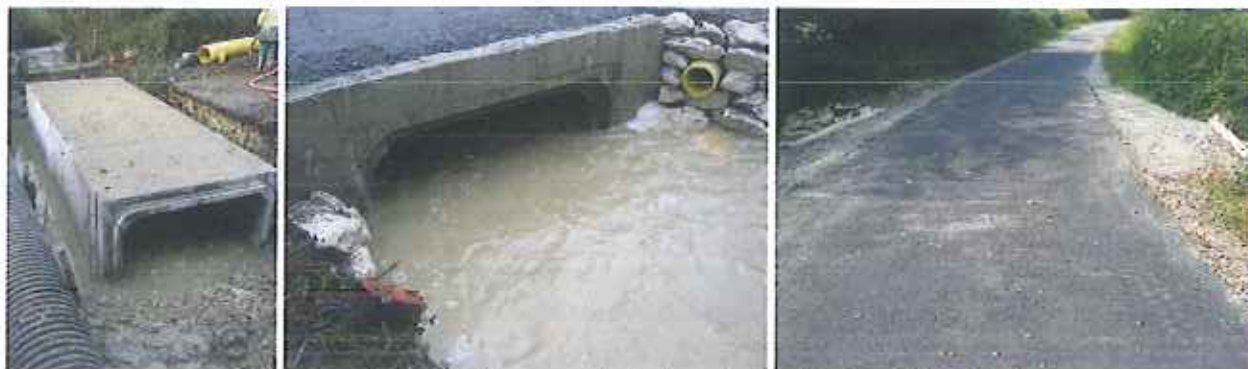
Ouvrage de franchissement du Moulin de Berton (Nouzilly)

Le chantier de remplacement de l'ancien passage busé du Moulin de Berton (Nouzilly) par un pont cadre a été terminé. Les aménagements périphériques et les enrobés sur la voie communale ont été finalisés au printemps dernier.

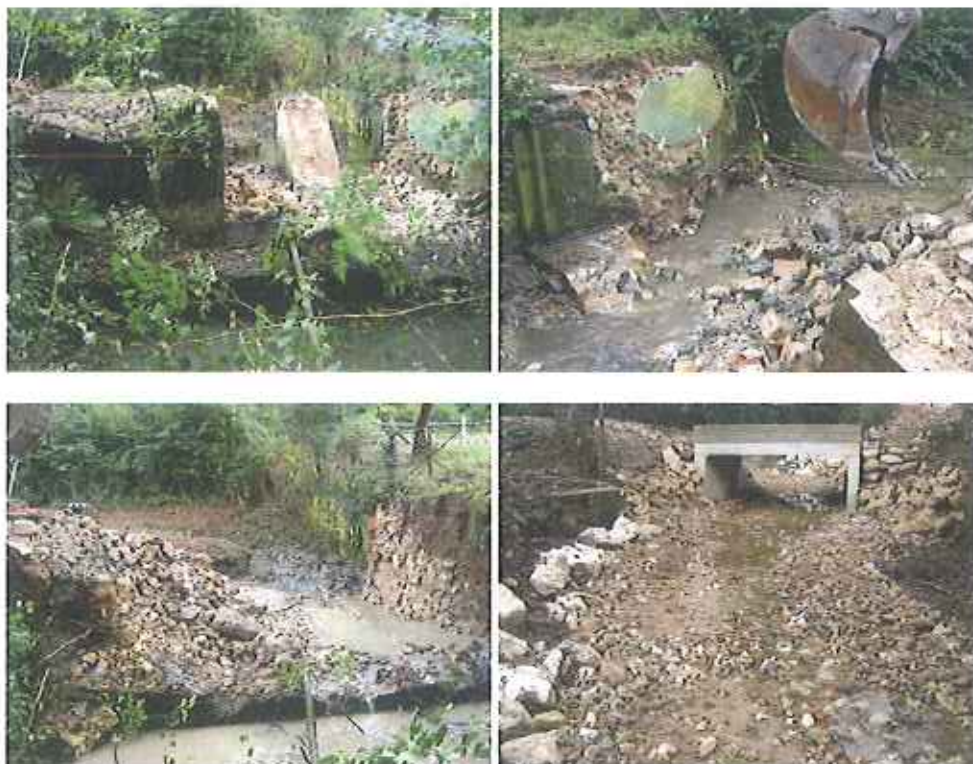
Démolition de l'ancien vannage et aménagement d'un pont cadre

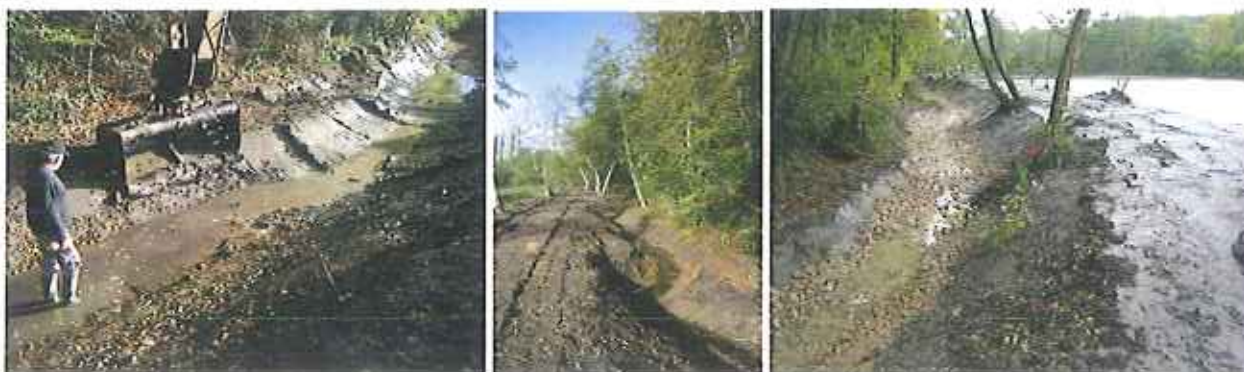
Reprofilage du lit avant recharge

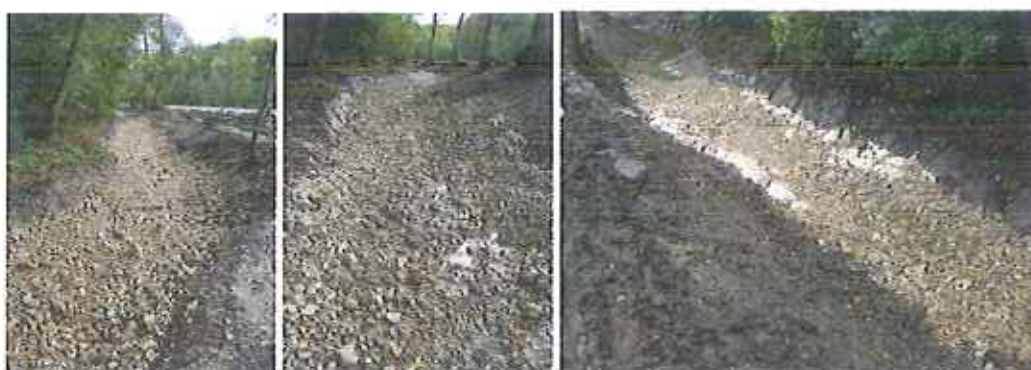
Création d'un matelas alluvial et aménagement d'un seuil ennoyé

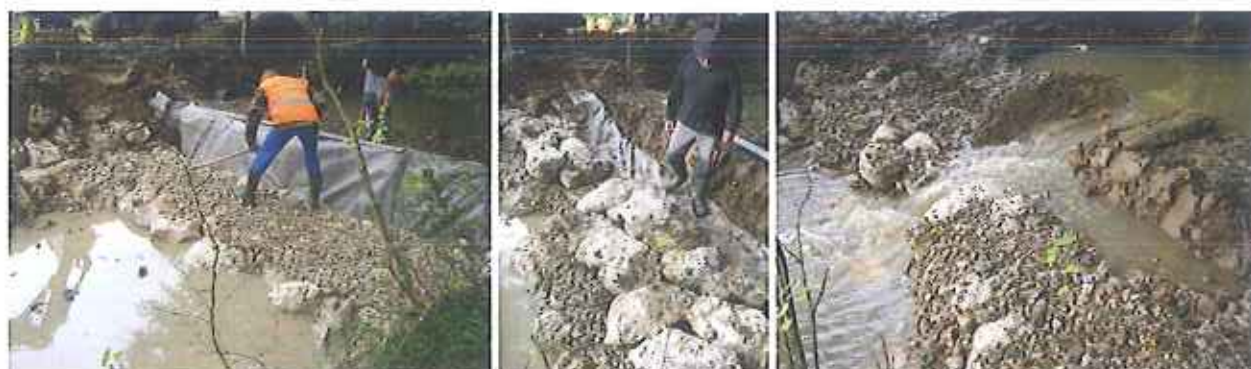
Les aménagements qui ont été réalisés au droit de l'étang de la Roche sont franchissables par conception et permettent d'assurer l'alimentation du plan d'eau dans le respect du Débit Minimum Réservé (DMR). Deux seuils ennoyés ont été mis en place pour contrôler les points de rupture de pente du profil en long du cours d'eau et pallier une éventuelle érosion régressive.

Aménagement d'un seuil franchissable par conception pour l'alimentation du plan d'eau
